## Advisering Rechtgeleiding Sleepwagen

Stork

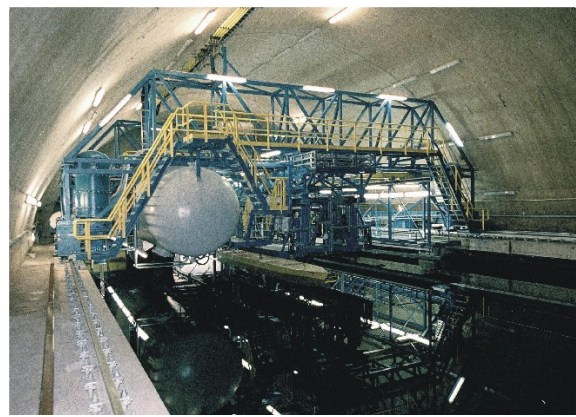
Bij de eerste proeven bleek dat de wagen niet naar behoren liep. Visuele inspectie van de rails liet zien dat wagen wielen slipverschijnselen vertoonden. Omdat CLP ervaring had opgedaan met gelijkloopregeling van de slaapwagens in Wageningen, is CLP gevraagd hier een oordeel over te geven.

De sleepwagen van de vacuümtank.

Omdat slip in de lengte richting niet uit te sluiten was, is begonnen met de aanpassing van de wagenregeling. Via praktijkproeven (vergelijken van de afgelegde afstand met de wielomwentelingen) is het maximale koppel voor iedere motor vastgesteld waarmee net geen slip optrad. Deze maximale koppels zijn vervolgens als limiet in de regeling opgenomen.

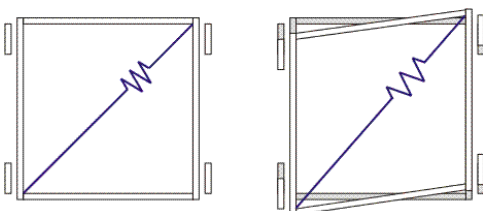
Meting van de framevervorming met een dwarsgespannen kabel.

Omdat hierna nog steeds slipsporen zichtbaar waren en de slip ook duidelijk hoorbaar was, rees het vermoeden dat de wagen scheefloop ontwikkelde met zijdelingse slip als gevolg. Omdat er geen absolute positie-sensoren op de wagen aanwezig waren die een directe indicatie voor scheefloop kunnen laten zien is er een staalkabel schuin over de wagen gespannen van het rechter voorwiel naar het linker achterwiel. De kabel werd op spanning gehouden door een veer.

Tijdens het rijden was er een duidelijke lengteverandering van de veer merkbaar. Dit betekende dat er een vervorming van het hoofdframe optrad. Het vermoeden rees dat deze vervorming voor de scheefloop verantwoordelijk was. Een versterking van het frame met een kruisverband gaf wel een duidelijke vermindering van de vervorming, maar loste niet het slipprobleem op. Om helemaal uit te sluiten dat de framevervorming de oorzaak voor de scheefloop was, is een proef uitgevoerd met gebalanceerde motorkoppels (of wel iedere zijde van de wagen leverde een vermogen dat correspondeert met het gewicht). Bij deze proef trad geen vervorming meer op van het frame, maar trad nog steeds zijdelingse slip op.
